## PEMERIKSAAN KELAIKAN ASPEK STRUKTURAL GEDUNG II KANTOR GUBERNUR PROVINSI NUSA TENGGARA BARAT

Lara Fiana<sup>1</sup>, Nur Mujahadah<sup>2</sup>, Nurramdaniyah<sup>3</sup>

<sup>1 2 3</sup>Program Studi Teknik Sipil Institut Teknologi dan Kesehatan Aspirasi, Indonesia

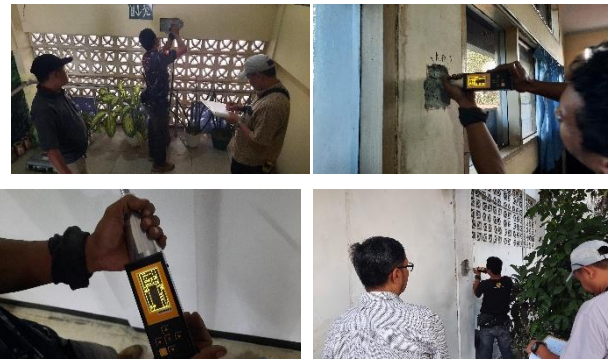
Gambar 4. Pengujian *Hammer Test* pada Kolom, Balok dan plat Gedung III

Pada hasil pengujian *Hammer test* Bangunan Gedung II ada 18 titik pengujian. Berikut hasil dari *hammer test* pada Bangunan Gedung II Kantor Gubernur Provinsi Nusa Tenggara Barat:

| No | Komponen yang Di Uji | Standard | Hasil Pemeriksaan | Kesesuaian dengan Standar | Penilaian |
|---|---|---|---|---|---|
| 1 | Hammer Test | Mutu Beton K-225 | Kolom Mutu Beton K-378.5 (Sudah Dikonversi)<br>Balok Mutu Beton K-388.8 (Sudah Dikonversi)<br>Plat Mutu Beton K-588.6 (Sudah Dikonversi) | Sesuai | 3 |
